# Kommande arbeten på Stora och Lilla Rågö kapell

## Stora Rågö kapell

## Lilla Rågö kapell

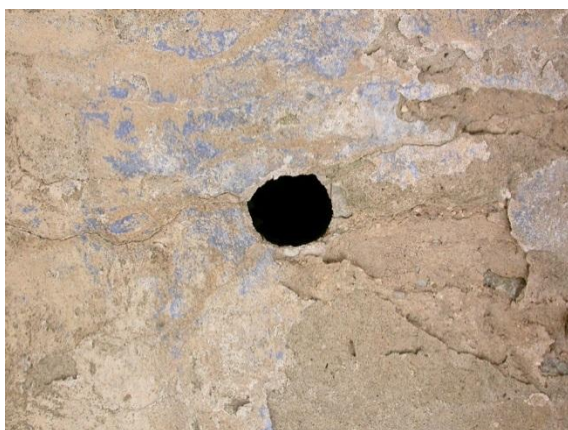
På bilden syns förstugans välvda tak med hålet för klockrepet i mitten. Bevarade putsytor (även i långhuset) ska konserveras av en sakkunnig konservator.

1. Efter de planerade kompletterande **fasadarbetena** (se Vägledning för kvarvarande arbeten) bör kapellet vara exteriört konserverat och konstruktionerna skyddade mot förfall. Detta undantaget dörren där man ännu skall placera ett skyddstak. Framtida arbeten siktar på regelbundet underhåll av ytorna.
2. **Interiört** skall i enlighet med restaureringstankarna alla bevarade ytliga putsskikt konserveras. Putsen på valvet i tornbottens förstuga skall konserveras i hela sin utsträckning. Huvudsakligen genom att kanter och lösa sprickor fästes. Putsning eller fogning på övriga murytor planeras inte. Förslaget innebär endast att rengöra murarna från löst damm och sand med tryckluft.

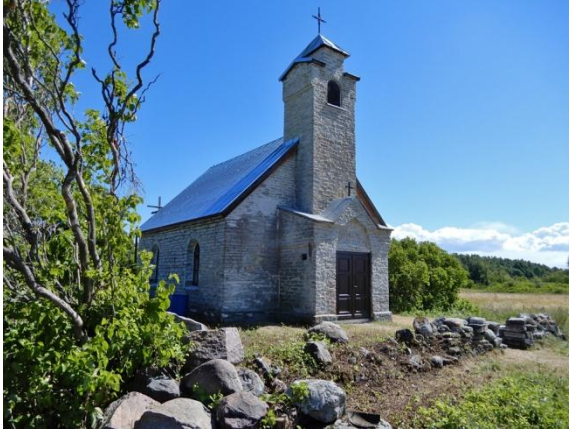
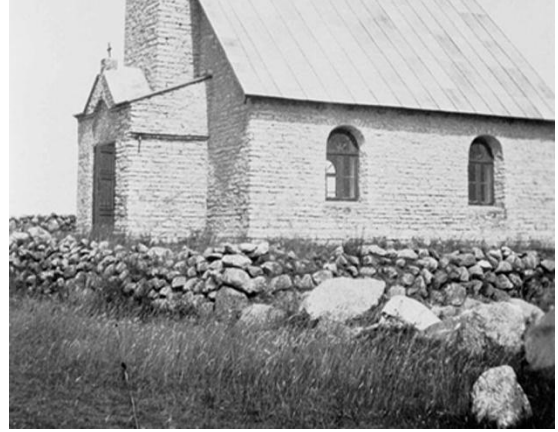
7. **Stengärdesgården** som omger kapellet bör återställas i hela sin utsträckning. Huvudintrycket bör vara detsamma som på de historiska fotona. Även de övriga stenmurarna som omger kyrkogården och markområdet mellan kapell och begravningsplats bör återställas.

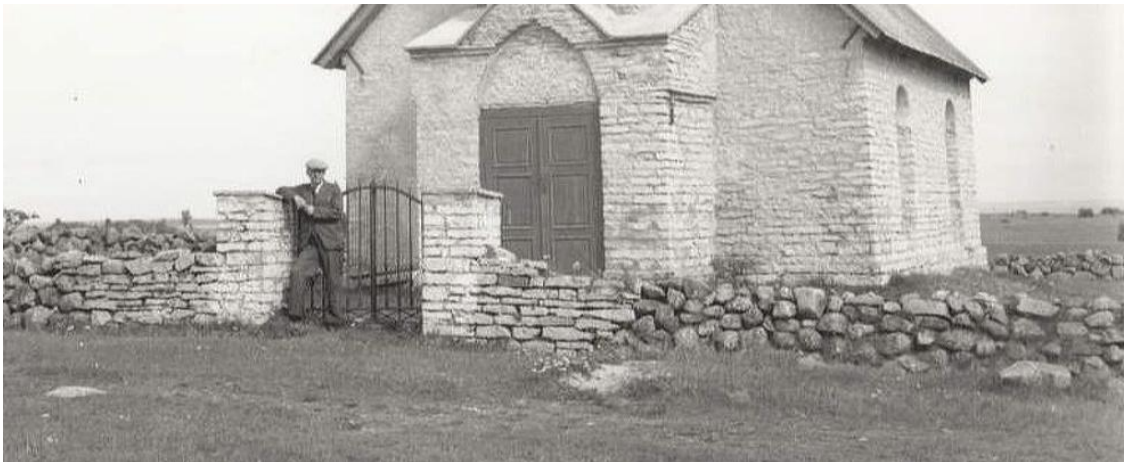
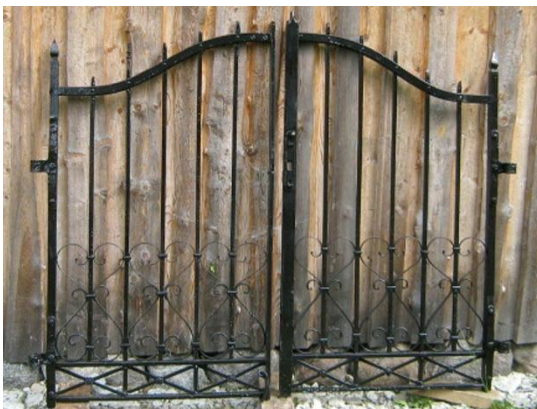
De smidda grindarna är restaurerade och finns i Storbyn på Lilla Rågö. Man vet att grindarna varit målade i grönt.

8. **Grinden** och stolparna av kalksten skall återställas i enlighet med historiska foton.

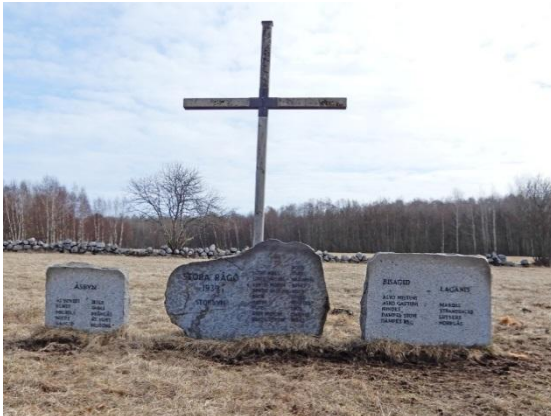
Minneskorset över stupade har förts till kapellet och är tänkt att fästas på manssidans västvägg i långhuset.

9. De på området mellan kapell och begravningsplats uppställda **tre minnesstenarna** har man önskat placera på naturstensmuren till höger om porten. Det är emellertid ett olämpligt ställe eftersom stenarna är tämligen stora och det är inte möjligt att ge dem ett stabilt underlag utan att förändra muren. Förslag finns att finna en mer passande plats t ex på sydvästra delen av den inhägnade gården runt kapellet där stenarna kan placeras på ett betongfundament eller en grund av kalksten, med baksidan mot kyrkogården. Stenarna bör rengöras och konserveras av en konservator (se punkt 11).

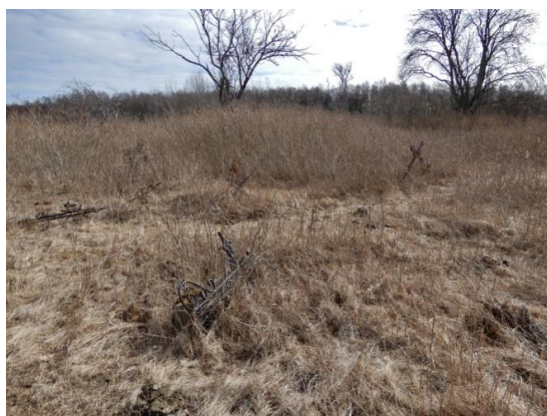
*Kyrkogården i april 2017*

11. **Kyrkogården** skall rensas från syrenbuskage och järnkorsen som kreaturen vält omkull skall restaureras. Enligt områdets skogschef Jürgen Kusmin planerar RMK genomföra röjning av kyrkogården våren 2018. Därefter kan man begära offerter på

Ett staket av tillfällig karaktär måste sättas upp så att kreaturen inte längre kan ta sig in på kyrkogården (historiskt minnesmärke!). Detta staket måste sättas upp innan konserveringsarbetena påbörjas. Enligt skogschefen är det markanvändarens (Pakri Tarvas OÜ) uppgift att sätta upp staketet. När stengärdesgården ställts i ordning och porten uppförts kan det tillfälliga staketet tas bort.

Syrenbuskaget skall slåss grundligt varje år (augusti rekommenderas) tills man blir av med det.

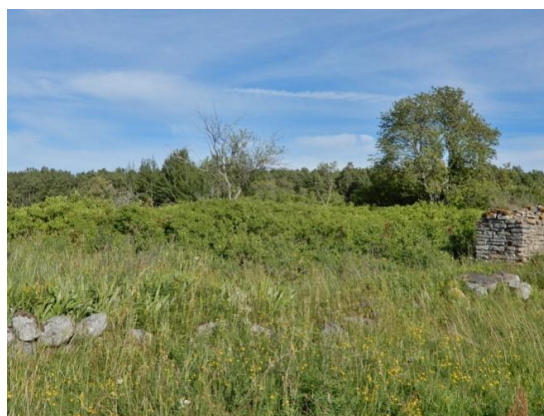
*Kyrkogården i juli 2017*

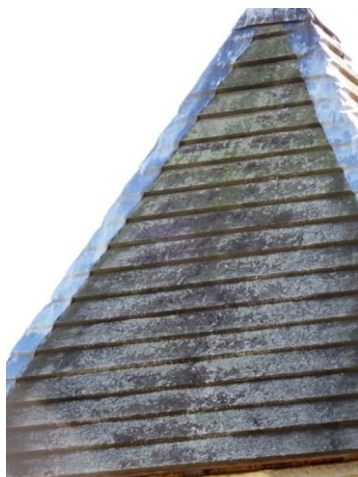
1. Som brådslande arbete på Lilla Rågö kapell väntar tjärning av det branta **torntaket**. Före tjärningen skall brädorna rengöras från alger och mossor och bearbetas kemiskt.

Först måste alger och mossor tvättas bort. Därefter skall brädorna torka några dagar och sedan sprutas med Sambla-Septik enligt dettas anvisningar. 1-2 veckor därefter skall ytan rengöras från vissnad mossor och tjäras. Till tjärningen skall man använda linolja och tjärolja på furutjära (Törvaõli) som anbringas enligt bruksanvisningen. Stryk 2-4 ggr.

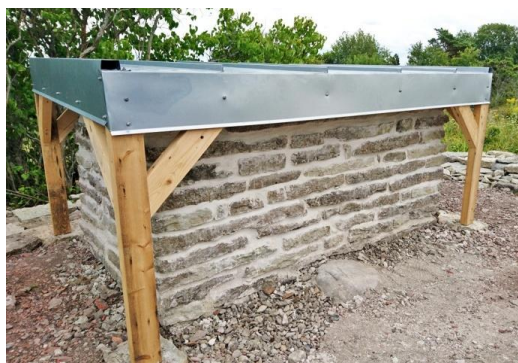
*Foto Siv Ölund*

2. Taket till skydd för **altarplattan** är tung och på grund av benen måste den lyftas högt när den skall läggas på. Det har föreslagits att man tar bort benen och snedsträvorna och stöder taket med klossar på altarskivan. Muinsuskaitseamet har ännu inte tagit ställning i frågan.

Under sommaren kan altarskivan vara obetäckt och taket läggs på innan höstregnen kommer.

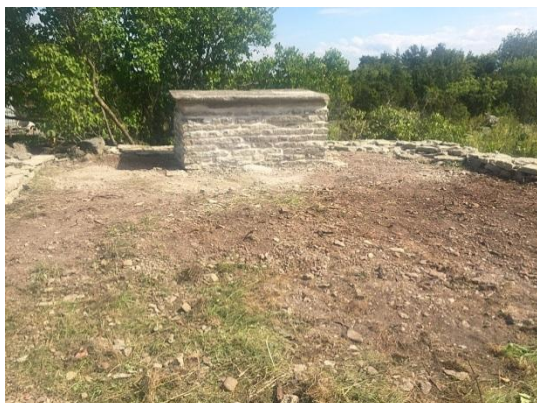
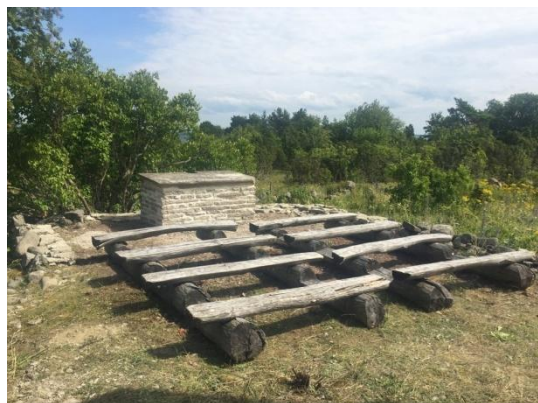
Foton Kermo Jürmann

3. Medlemmar i Rågöföreningen förslår att man täcker långhusets golv med vitt

strandgrus och att man i stället för de förfallna bänkarna bygger **nya bänkar**. Inte heller angående golvet har Muinsuskaitseamet ännu tagit ställning.

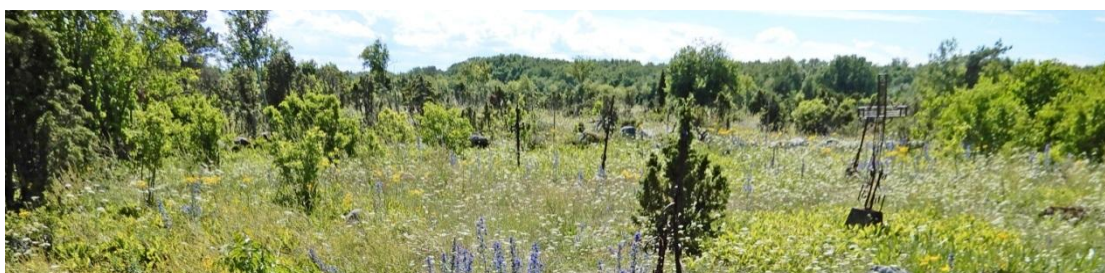
4. **Kyrkogårdens** område kräver mer vård. Nypon, enar och syrener som börjat växa av sig själva bör avlägsnas och gräset slås grundligt åtminstone en gång var sommar. Om möjligt bör man planera att utföra röjningen av buskagen samtidigt med röjningen av Stora Rågö kyrkogård våren 2018 och samtidigt begära stöd från Muinsuskaitseamet för att restaurera de gamla korsen. Också här behöver stengärdesgården som omger begravningsplatsen ordnas/återställas i hela sin omfattning.

Kyrkogården i juli 2017
